UNIVERSIDAD TECNOLÓGICA DE LA MIXTECA
INSTITUTO DE HIDROLOGIA

PROGRAMA DE PREVENCIÓN Y CONTROL DE LA DESERTIFICACIÓN Y ABASTECIMIENTO DE AGUA A COMUNIDADES DE LA REGIÓN MIXTECA.

E. Localización, relación y extracto de la información de unidades de obra y puntos de muestreo

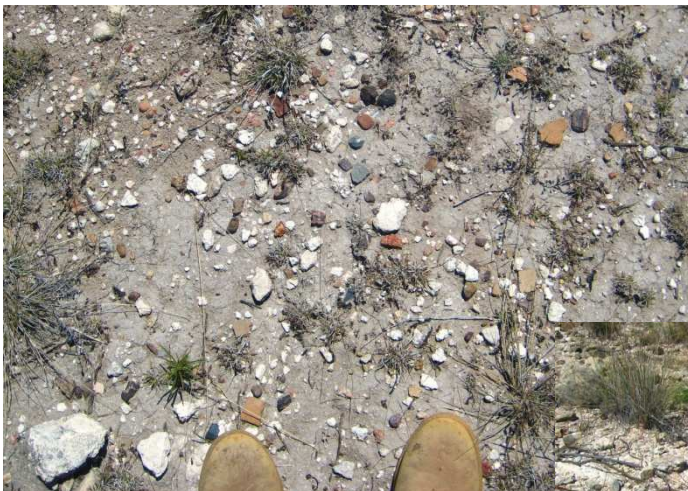
Fig. A.3. Pérdida de la fertilidad del suelo por el lavado de la capa superficial (unidad de obra B-9).

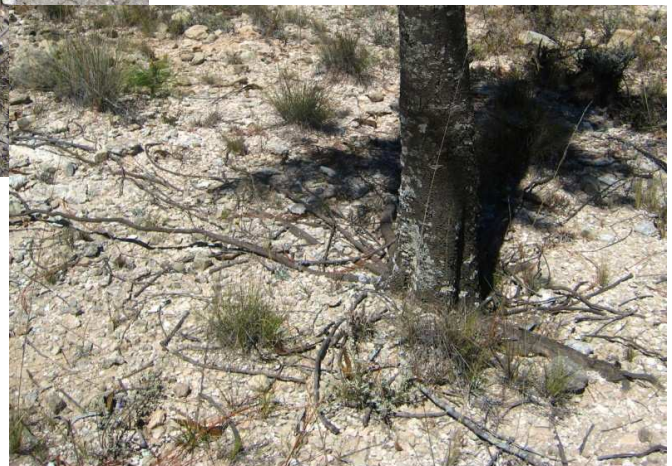
Fig. A.4. Exposición de raíces en árboles por erosión laminar (unidad de obra C-1).

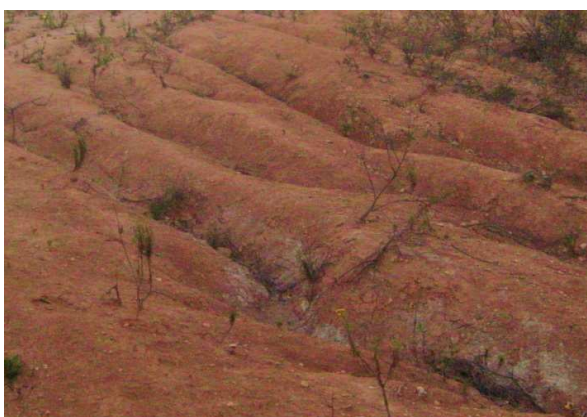
Fig. A.5. Regueros (unidad de obra Z-6).

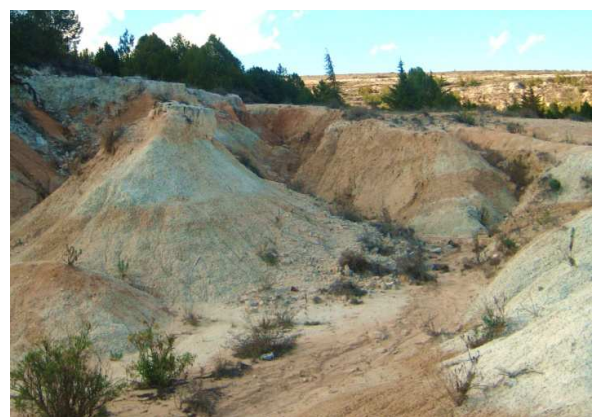
Fig. A.6. Cárcavas (unidad de obra Z-2).

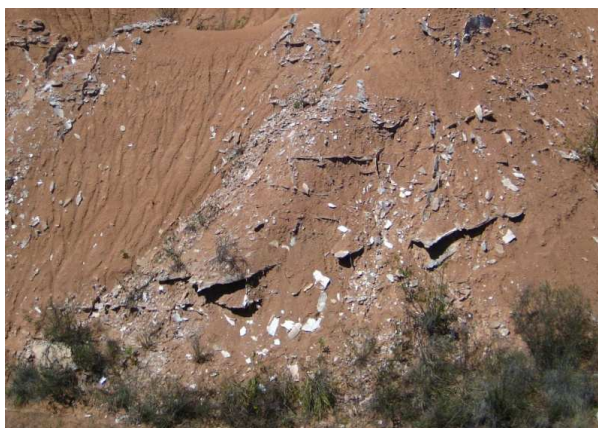
Fig. A.7. En el material incoherente, por su escasa cohesión, gruesa granulometría y alta pendiente, se pueden producir movimientos en masa desencadenados por el agua pero continuados por la inestabilidad gravitacional (unidad de obra T-10).

T-10	<ul style="list-style-type: none"> ▪ Clima ▪ Suelo: Material incoherente ▪ Relieve: pte.: 30%; s.c.: 35m/5,5m ▪ Vegetación: Desnudo/Desnudo-Nueva Repo ▪ Uso: Abandonado/Abandonado-Forestal ▪ Fecha: Papaloapan 	Agricultura y Conservación	Vegetación	Sin mov. relativo ni capa compacta . Sin cambios en textura ni CRA . No encostrable . Sin erosión por salpicadura Mal estado debido a lo inconexo del sustrato	Cambios en M.O. y v. infiltración Estado: Activa/Parcialmente estabilizada Laminar: Severa/Leve Regueros: Severa/Moderada Cárcavas: Severa/Ninguna Movs masa: Activo moderado/Inactivo Mal estado debido a mal diseño	
T-11	<ul style="list-style-type: none"> ▪ Clima ▪ Suelo: Material incoherente ▪ Relieve: pte.: 20-25%; s.c.: 25m/5m ▪ Vegetación: Desnudo/Pasto denso ▪ Uso: Abandonado/Abandonado ▪ Fecha: Papaloapan 	Agricultura y Conservación	Vegetación	Sin mov. relativo ni capa compacta . Sin cambios en textura ni CRA . No encostrable . Sin erosión por salpicadura Mal estado debido a lo inconexo del sustrato	Cambios en M.O. y v. infiltración Estado: Activa/Parcialmente estabilizada Laminar: Severa/Leve Regueros: Severa/Moderada Cárcavas: Severa/Ninguna Movs masa: Activo moderado/Inactivo	Estado regular debido a la falta de mantenimiento

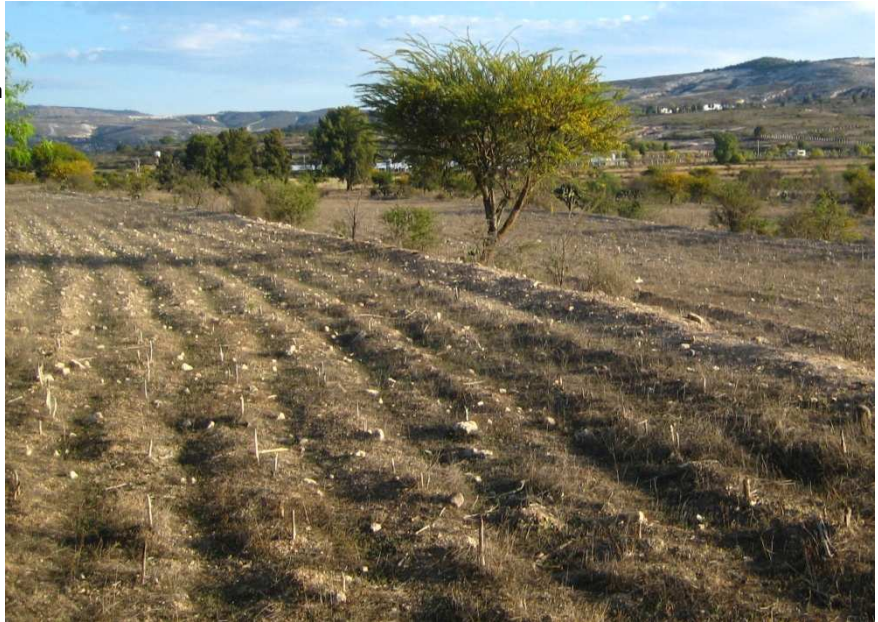
Unidad de Obra: **T-8**

Ud. de obra con terrazas	Cambios o no cambios en la erosión y propiedades del suelo debidos a					
	Factores Condicionantes	Objetivo	Cambio en factores condicionantes	Condiciones naturales	Características de la obra	Efectos posteriores
T-8	<ul style="list-style-type: none"> ▪ Clima ▪ Suelo: Leptosol nudolítico ▪ Relieve: pte.: 8-12%; s.c.: 10-15m/3'5m ▪ Vegetación: Desnudo/Cultivo ▪ Uso: Abandonado/Agrícola ▪ Fecha: Papaloapan 	Agricultura y Conservación	Uso y vegetación	Sin cambio en textura Sin cárcavas ni movs. en masa	Hay mov. relativo y rotura de capa compacta . Cambios en encostramiento, M.O., CRA y v. infiltración . Estado: Activa/Estabilizada Salpicadura: Ninguna/No aparente Laminar: Severa/Ninguna Regueros: Moderada/Ninguna	Buen estado debido al uso (mantenimiento)
T-9	<ul style="list-style-type: none"> ▪ Clima ▪ Suelo: Leptosol nudolítico ▪ Relieve: pte.: 8-11%; s.c.: 15m/2m ▪ Vegetación: Pastizal ralo/Cultivos ▪ Uso: Ganadero/Agrícola ▪ Fecha: Papaloapan 	Agricultura y Conservación	Uso y vegetación	Sin cambio en textura Sin cárcavas ni movs. en masa	Hay mov. relativo y rotura de capa compacta . Cambios en encostramiento, M.O., CRA y v. infiltración . Estado: Activa/Estabilizada Salpicadura: Ninguna/Moderada Laminar: Leve/Ninguna Regueros: Severa/Ninguna	Buen estado debido al uso (mantenimiento)

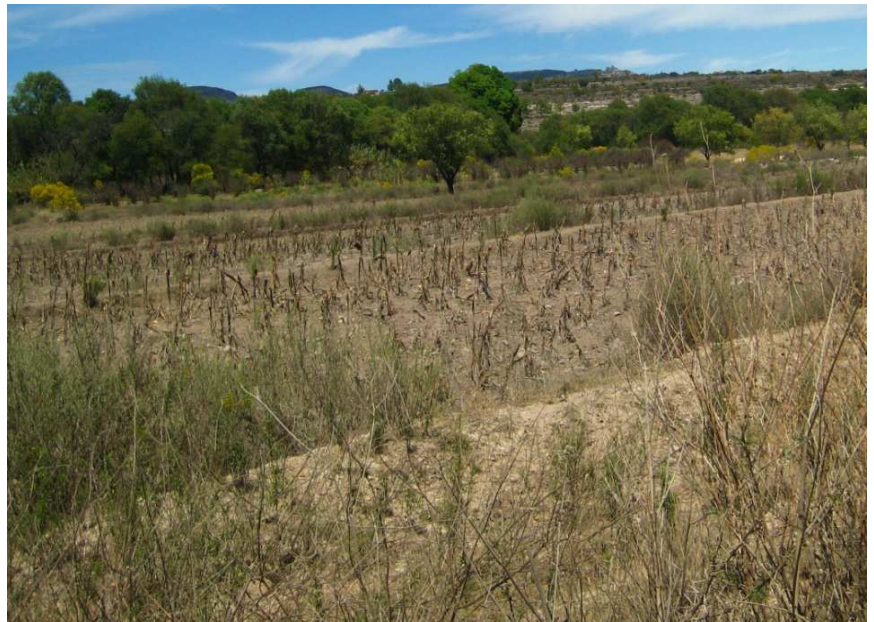
Unidad de Obra: **T-15**

Ud. de obra con terrazas	Cambios o no cambios en la erosión y propiedades del suelo debidos a					
	Factores Condicionantes	Objetivo	Cambio en factores condicionantes	Condiciones naturales	Características de la obra	Efectos posteriores
T-15	<ul style="list-style-type: none"> ▪ Clima ▪ Suelo: Leptosol nudolítico-L. Rendzico ▪ Relieve: pte.: 12-16%; s.c.: 25m/0'7m ▪ Vegetación: Cultivo/Cultivo ▪ Uso: Agrícola/Agrícola ▪ Fecha: Papaloapan 			Sin erosión por salpicadura ni movs. en masa	Hay mov. relativo y rotura de capa compacta . Cambios en textura , encostramiento , M.O. , CRA y v. infiltración . Estado: Activa/Estabilizada Salpicadura: Ninguna/No aparente Laminar: Moderada/Leve (mala nivelación al cultivar) Regueros: Leve/Ninguna Cárcavas: Moderada/Ninguna	Estado regular debido al uso (mal mantenimiento)
T-16	<ul style="list-style-type: none"> ▪ Clima ▪ Suelo: Leptosol rendzico ▪ Relieve: pte.: 20%; s.c.: 10m/1'5m ▪ Vegetación: Pasto denso/Cultivo trigo ▪ Uso: Ganadero/Agrícola ▪ Fecha: Papaloapan 	Agricultura y Conservación	Uso y vegetación	Sin erosión por salpicadura ni movs. en masa	Hay mov. relativo y rotura de capa compacta . Cambios en textura , encostramiento , M.O. , CRA y v. infiltración . Estado: Activa/Estabilizada Laminar: Moderada/Leve (mala nivelación al cultivar) Regueros: Moderada/Ninguna Cárcavas: Moderada/Ninguna	Estado regular debido al uso (mal mantenimiento)

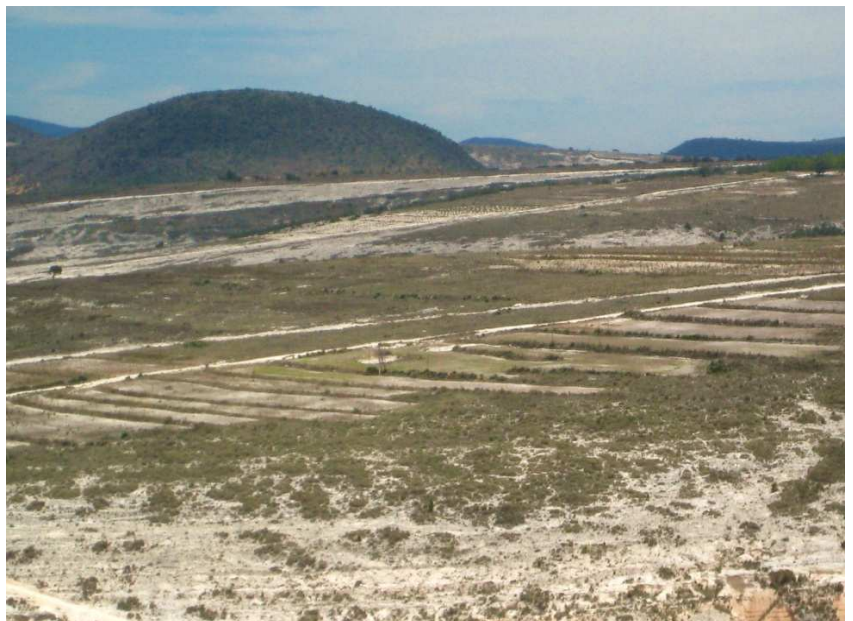
Unidad de Obra: **B-7**

Ud. de obra con bordos				Cambios o no cambios en la erosión y propiedades del suelo debidos a		
	Factores condicionantes	Objetivo	Cambio en factores condicionantes	Condiciones naturales	Características de la obra	Efectos posteriores
B-7	<ul style="list-style-type: none"> ▪ Clima ▪ Suelo: Leptosol rendzico-L. nudolítico ▪ Relieve: pte.: 15%; l.e.: 12 m ▪ Vegetación: Pasto denso (P. ralo sobre caliche)/Idem ▪ Uso: Ganadero/Ganadero ▪ Fecha: Papaloapan 	Conservación	Ninguno	No encostrable Sin erosión por salpicadura ni movs. en masa	Sin rotura de capa compacta ni mov. relativo del suelo. Sin cambios en textura , susceptibilidad al encostramiento , M.O. , v. infiltración ni CRA Estado: Activa/Parcialmente estabilizada Laminar: Severa/Leve Regueros: Leve/Ninguna Cárcavas: Leve/Leve	Mal estado debido a la falta de mantenimiento
B-8	<ul style="list-style-type: none"> ▪ Clima ▪ Suelo: Leptosol rendzico, prof.: 10 cm ▪ Relieve: pte.: 2%, l.e.: 30 m ▪ Vegetación: Pasto denso/Cultivos ▪ Uso: Ganadero/Agrícola ▪ Fecha: Actual 	Agricultura y Conservación	Uso y Vegetación	No encostrable Sin erosión por salpicadura , cárcavas ni movs. en masa	Sin rotura de capa compacta ni mov. relativo del suelo. Sin cambios en textura , M.O. , v. infiltración ni CRA Estado: Activa/Estabilizada Laminar: Moderada/Leve-No ap Regueros: Leve/Ninguna	Buen estado debido al uso

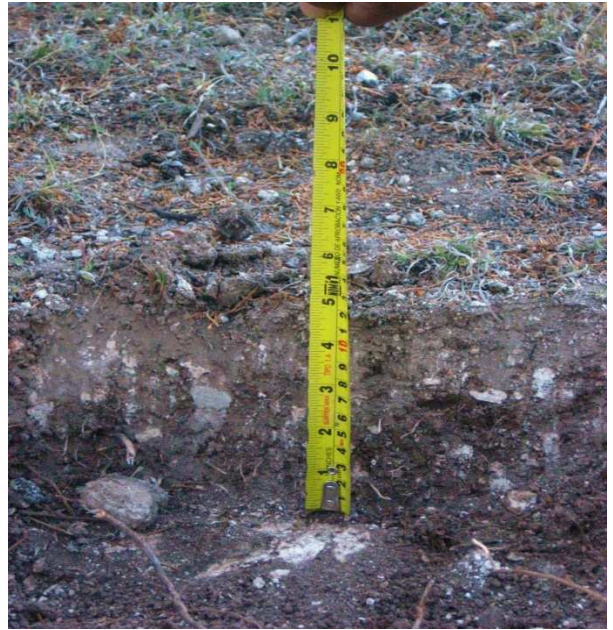
Unidad de Obra: **Z-11**

Z-11	<ul style="list-style-type: none"> ▪ Clima ▪ Suelo: Leptosol lítico ▪ Relieve: pte.: 5-10%; l.e.: 35 m ▪ Vegetación: Pasto denso/Pasto denso ▪ Uso: Ganadero/Ganadero ▪ Fecha: Papaloapan 	Conservación	Ninguno	90%	Sin capa compacta . No encostrable Sin erosión por salpicadura , cárcavas ni movs. en masa	Mov. relativo del suelo. Sin cambios en textura, M.O. , CRA ni v. infiltración Estado: Activa/Estabilizada Laminar: Severa/Leve Regueros: Leve/Ninguno Buen estado (aún sin colmatar)

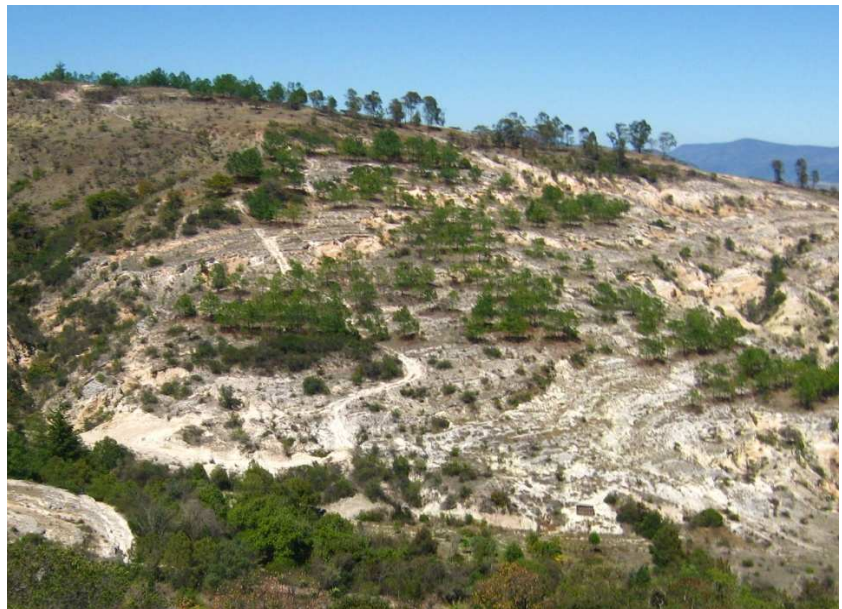
Unidad de Obra: **C-3**

C-3	<ul style="list-style-type: none"> ▪ Clima ▪ Suelo: Leptosol nudolítico ▪ Relieve: pte.: 20%; l.e.: 12 m ▪ Vegetación: Desnudo/Repob. de pino ▪ Uso: Ganadero/Ganadero ▪ Fecha: Papaloapan 	Conservación	Vegetación	65%	Sin mov. relativo del suelo ni encostramiento Sin erosión por salpicadura , regueros ni movs. en masa	Rotura local de la capa compacta. Sin cambios en textura, M.O., CRA ni v. infiltración Estado: Activa/Parcialmente estabilizada Laminar: Severa/Leve Cárcavas: Leve/Leve Buen estado (sin colmatar)	
C-4	<ul style="list-style-type: none"> ▪ Clima ▪ Suelo: Leptosol rendzico ▪ Relieve: pte.: 20%; l.e.: 10 m ▪ Vegetación: Desnudo/Repob. de cedro blanco (fracaso) ▪ Uso: Abandonado/Forestal-Abandonado ▪ Fecha: Papaloapan 	Conservación	Ninguno	100%	Sin encostramiento Sin erosión por salpicadura ni movs. en masa	Rotura local de la capa compacta y mov. relativo del suelo. Sin cambios en textura, M.O., CRA ni v. infiltración Estado: Activa/Activa Regueros: Moderada/Ninguna Cárcavas: Leve/Leve	Colmatada 100% por fracaso de la repoblación Laminar: Severa/Severa

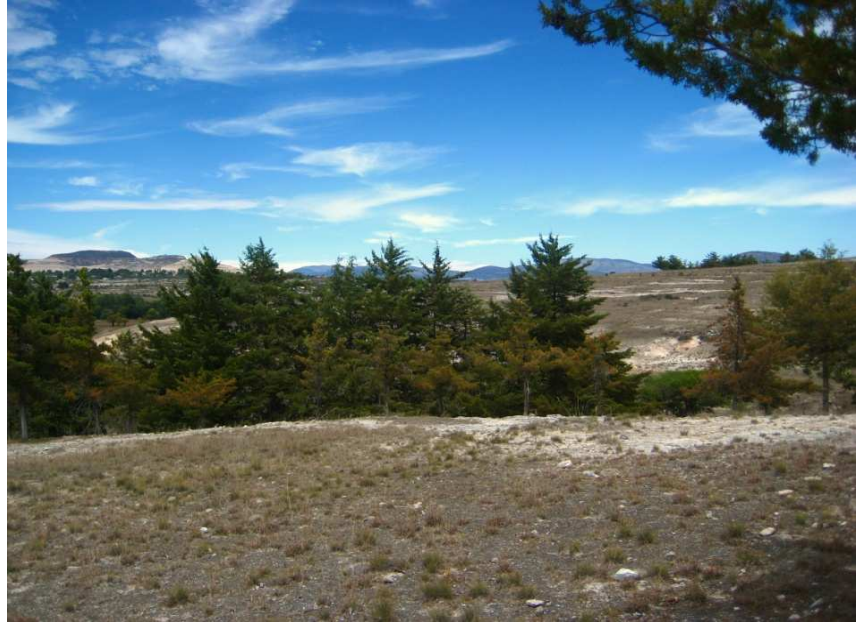
Unidad de Obra: **C-5**

C-5	<ul style="list-style-type: none"> ▪ Clima ▪ Suelo: Leptosol rendzico-L. nudolítico ▪ Relieve: pte.: 10%; l.e.: 20 m ▪ Vegetación: Desnudo-Pasto ralo/Repob. de cedro ▪ Uso: Ganadero/Forestal ▪ Fecha: Papaloapan 	Conservación	Vegetación	85%	Sin encostramiento Sin erosión por salpicadura , cárcavas ni movs. en masa	Rotura local de la capa compacta y mov. relativo del suelo. Sin cambios en textura, M.O., CRA ni v. infiltración Estado: Activa/Estabilizada Laminar: Severa/Leve Regueros: Leve/Ninguna Buen estado (sin colmatar)	
C-6	<ul style="list-style-type: none"> ▪ Clima ▪ Suelo: Leptosol rendzico ▪ Relieve: pte.: 15%; l.e.: 18 m ▪ Vegetación: Desnudo-Pasto ralo/Repob. de Pinos ▪ Uso: Abandonado/Forestal ▪ Fecha: Papaloapan 	Conservación	Uso y vegetación	90%	Sin encostramiento Sin erosión por salpicadura , cárcavas ni movs. en masa	Rotura local de la capa compacta y mov. relativo del suelo. Sin cambios en textura, M.O., CRA ni v. infiltración Estado: Activa/Estabilizada Laminar: Severa/Leve Regueros: Severa/Leve Buen estado (sin colmatar)

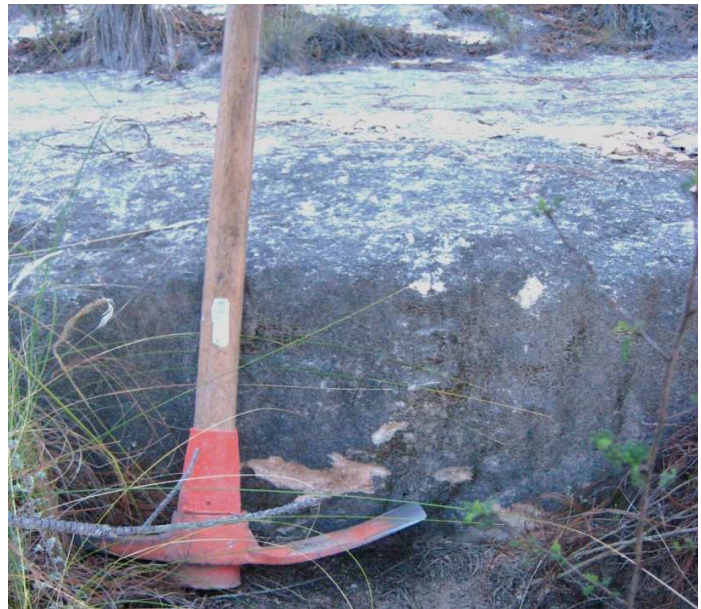
Unidad de Obra: **C-9**

C-9	<ul style="list-style-type: none"> ▪ Clima ▪ Suelo: Leptosol nudolítico ▪ Relieve: pte.: 15%; l.e.: 16 m ▪ Vegetación: Pasto ralo-Desnudo/Repob. fracasada ▪ Uso: Ganadero/Abandonado ▪ Fecha: Papaloapan 	Conservación	Uso	100%	Sin mov. relativo del suelo ni encostramiento Sin erosión por salpicadura ni en regueros	Rotura local de la capa compacta. Sin cambios en textura, M.O., CRA ni v. infiltración Estado: Activa/Activa Cárcavas: Moderado/Moderado Movs masa: Activo moderado/Act. moderado.	Colmatada 100% por fracaso de la repoblación Laminar: Severa/Severa
C-10	<ul style="list-style-type: none"> ▪ Clima ▪ Suelo: Leptosol rendzico ▪ Relieve: pte.: 40-45%, l.e.: 5-6 m ▪ Vegetación: Pasto denso-Pasto ralo/Repob. de pino ▪ Uso: Ganadero/Forestal ▪ Fecha: Papaloapan 	Conservación	Uso y vegetación	95%	Sin encostramiento Sin erosión por salpicadura , cárcavas ni movs. en masa	Rotura local de la capa compacta y mov. relativo del suelo. Sin cambios en textura, M.O., CRA ni v. infiltración Estado: Activa/Estabilizada Laminar: Severa/Leve Regueros: Moderada/Ninguna Buen estado (sin colmatar)

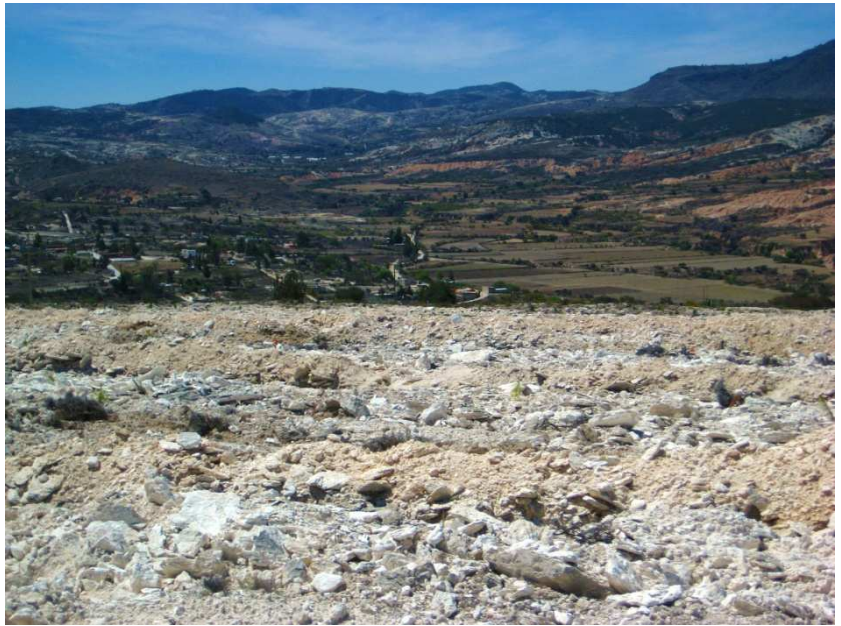
Unidad de Obra: **R-5**

R-5	<ul style="list-style-type: none"> ▪ Clima ▪ Suelo: Leptosol rendzico ▪ Relieve: pte.: 10 % ; l.e.: 0 m ▪ Vegetación: Pasto ralo/Matorral y Repob. de pino ▪ Uso: Ganadero/Forestal ▪ Fecha: Papaloapan 	Conservación	Uso y Vegetación	Sin erosión por salpicadura , cárcavas ni movs. en masa Muy buen estado	Rotura parcial/total de la capa compacta. Sin movimiento relativo Sin cambios en textura , encostramiento , M.O. ni CRA . Aumento de v. infiltración Estado: Activa/Estabilizada Laminar: Severa/Ninguna Regueros: Severa/Ninguna Muy buen estado	
R-6	<ul style="list-style-type: none"> ▪ Clima ▪ Suelo: Leptosol rendzico ▪ Relieve: pte.: 35%; l.e.: 4 m ▪ Vegetación: Pasto denso/Repob. pino, cedro, eucalip. ▪ Uso: Ganadero/Forestal ▪ Fecha: Papaloapan 	Conservación	Uso y Vegetación	Sin erosión por salpicadura , cárcavas ni movs. en masa Muy buen estado	Rotura parcial/total de la capa compacta. Sin movimiento relativo Sin cambios en textura , encostramiento , M.O. ni CRA . Aumento de v. infiltración Estado: Activo/Estabilizada Laminar: Severa/Ninguna Regueros: Moderada/Leve Muy buen estado

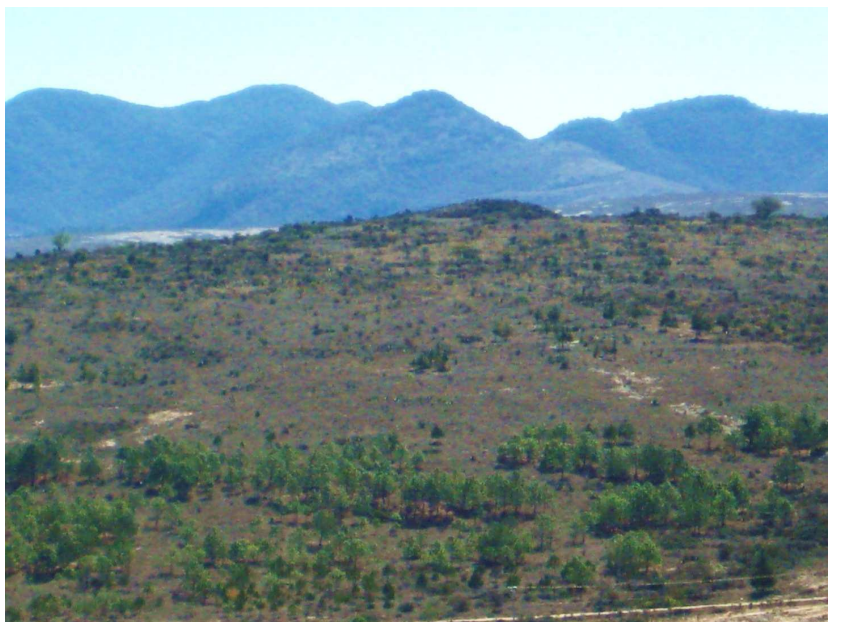
Unidad de Obra: **R-7**

Ud. de obra con roturaciones	Cambios o no cambios en la erosión y propiedades del suelo debidos a					
	Factores condicionantes	Objetivo	Cambio en factores condicionantes	Condiciones naturales	Características de la obra	Efectos posteriores
R-7	<ul style="list-style-type: none"> ▪ Clima ▪ Suelo: Leptosol nudolítico ▪ Relieve: pte.: 15-20%; l.e.: 4 m ▪ Vegetación: Pasto ralo/Repob. pino ▪ Uso: Agrícola/Forestal ▪ Fecha: Papaloapan 	Conservación	Uso y Vegetación	Sin erosión por salpicadura ni movs. en masa Buen estado	Rotura parcial/total de la capa compacta. Sin movimiento relativo Sin cambios en textura, encostramiento, M.O. ni CRA . Aumento de v. infiltración Estado: Activa/Parcialmente estabilizada Laminar: Severa/Ninguna Regueros: Moderada/Ninguna Cárcavas: Leve/Leve Buen estado	
R-8	<ul style="list-style-type: none"> ▪ Clima ▪ Suelo: Leptosol rendzico ▪ Relieve: pte.: 25%; l.e.: 2 m ▪ Vegetación: Pasto ralo/Pasto-matorral ▪ Uso: Ganadero/Ganadero ▪ Fecha: Papaloapan 	Conservación	Vegetación	Sin erosión por salpicadura , ni movs. en masa Buen estado	Rotura parcial/total de la capa compacta. Sin movimiento relativo Sin cambios en textura, encostramiento, M.O. ni CRA . Aumento de v. infiltración Estado: Activa/Estabilizada Laminar: Moderada/Ninguna Regueros: Leve/Ninguna Cárcavas: Leve/Leve Buen estado

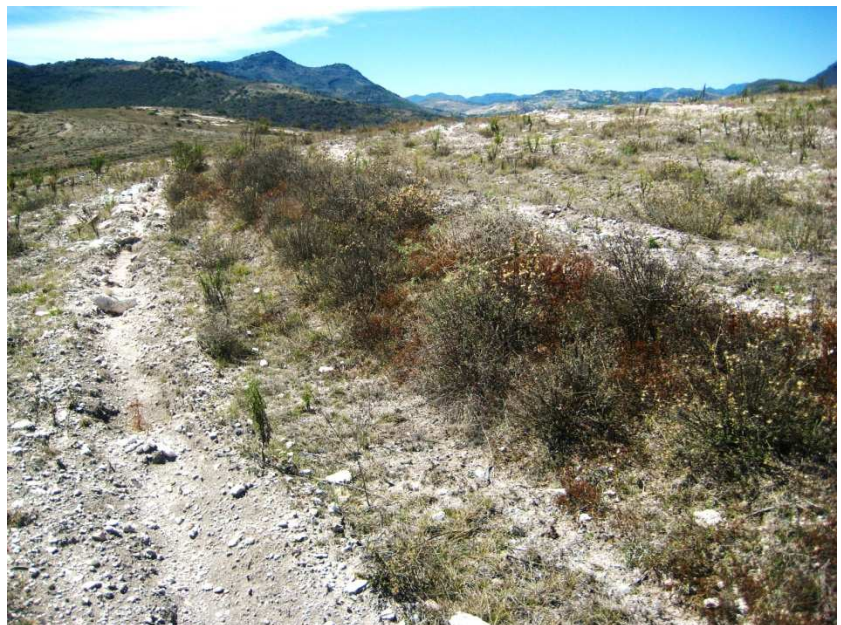
Unidad de Obra: **R-9**

R-9	<ul style="list-style-type: none"> ▪ Clima ▪ Suelo: Leptosol nudolítico ▪ Relieve: pte.: 5-10%, l.e.: 3 m ▪ Vegetación: Desnudo/Pasto ralo-Matorral ▪ Uso: Abandonado/Abandonado ▪ Fecha: Papaloapan 	Conservación	Vegetación	Sin erosión por salpicadura ni movs. en masa Buen estado	Rotura parcial/total de la capa compacta. Sin movimiento relativo Sin cambios en textura, encostramiento, M.O. ni CRA . Aumento de v. infiltración Estado: Activa/Estabilizada Laminar: Severa/Ninguna Regueros: Moderada/Ninguna Cárcavas: Leve/Leve Buen estado
